**Willis Tryghedsanalyse  
AAB, afdeling 37  
2013**

Dato for gennemgang: 11-09-2013

- Afdeling: Afd. 37 - Fruebjergvej m.fl.

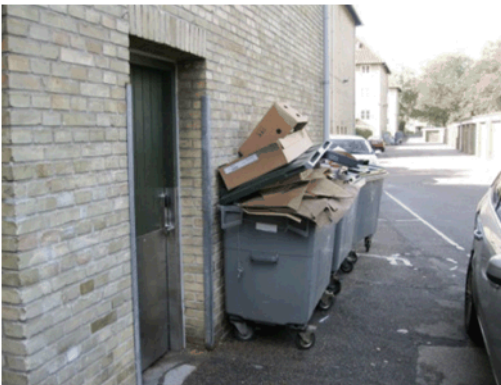
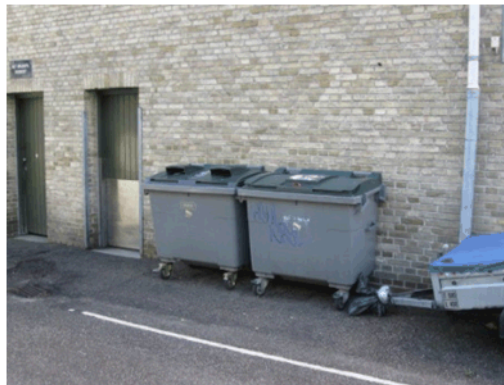
Brand i dagrenovationscontainere af de størrelser som benyttes i afdelingen, vil kunne forvolde store skader på konstruktioner og andre genstande i nærheden. Det anbefales derfor at placere dagrenovationscontainerne væk fra bygninger samt fastlåst, således at risikoen for yderligere skader end containerne ved brand minimeres. Er man uheldig vil en brand i en dagrenovationscontainer kunne sprede sig via vinduer til den indvendige del af bygningerne.

Containere skal altid være fastlåst, således de ikke kan flyttes frit rundt og containere skal placeres mere end 5 m. væk fra bygninger.

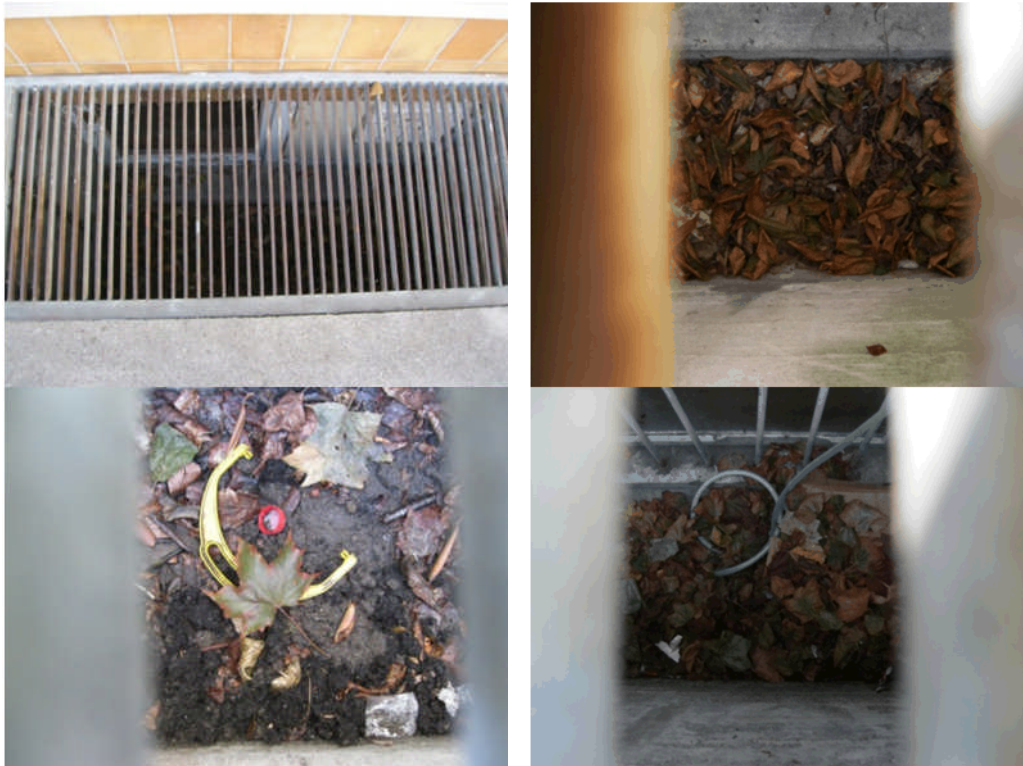
Det anbefales altid at friholde lyskasser for affald og blade, således at regnvand kan ledes hurtigt væk og risikoen for opstuvning minimeres. Sker der opstuvning kan vinduer og andre konstruktioner tage skade og levetiden dermed nedsættes. Derudover kan der også ske afledning af regnvand til kældre.

Lyskasser og kælderskakte skal holdes fri for affald og blade for at undgå, at nogen skulle få den ide, at påsætte ild. Dertil er der risiko for tilstopning af afløb, hvis ikke blade og affald fjernes regelmæssigt.

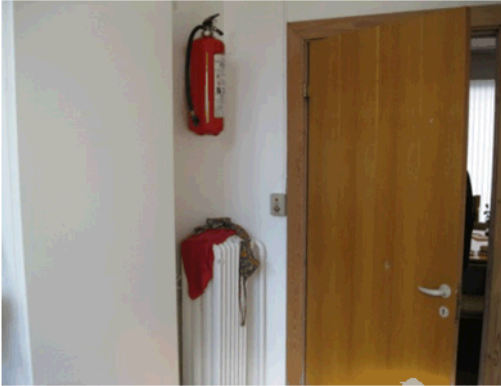
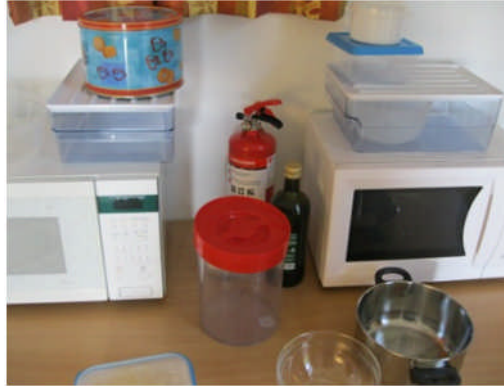
Der er slukningsudstyr nok i afdelingen, men i køkkenet i samme bygning som kontoret, var den ene pulverslukker placeret meget højt, og dermed kan der være svært at få denne ned i en situation hvor det skal gå hurtigt. Det anbefales at placere udstyret lavere, alternativt på den anden side af væggen end den nuværende placering og under brandtæppet.

Alle skilte skal være synlige og placeret på et naturligt sted hvor øjnene vil fange dem. Udstyrets placering skal være gennemtænkt og naturligt. I de fleste tilfælde vil en placering ved en flugtvej være at foretrække.

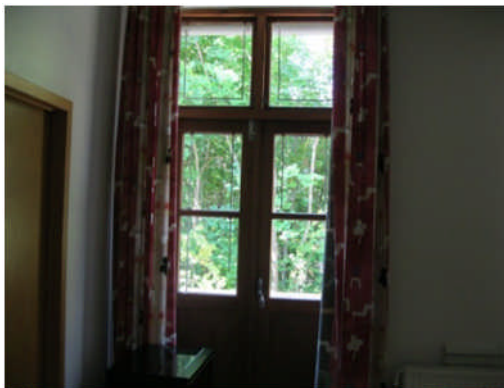
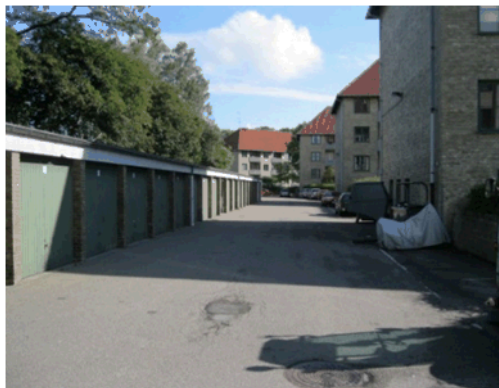
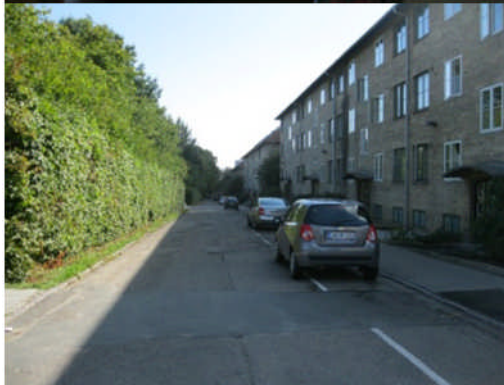
Det anbefales at undersøge om døren i fælleslokalet til "haven" er en flugtvej, og i så fald opsætte skiltning samt montere vrider i stedet for låsecylinder indvendig på døren, eller anden form for mulighed for at kunne åbne døren indefra uden brug af nøgler eller værktøj.

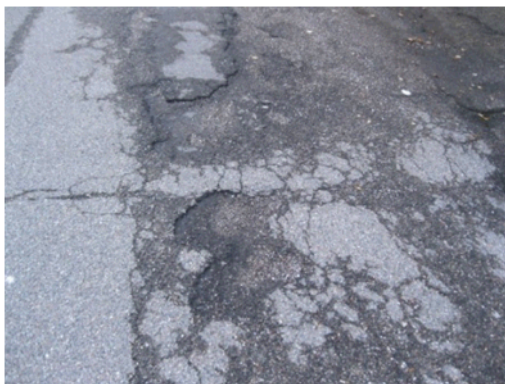
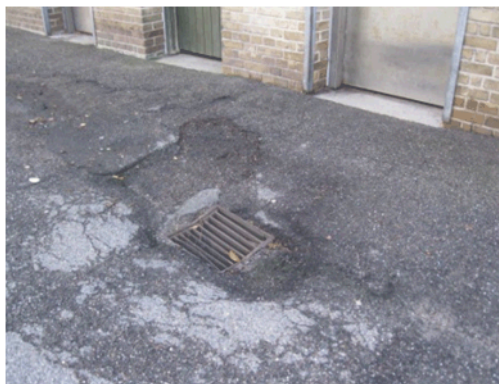
**Svar:** Befæstelsen er i orden.

Dog er der områder hvor der med fordel kunne foretages efterreparationer af belægningerne.

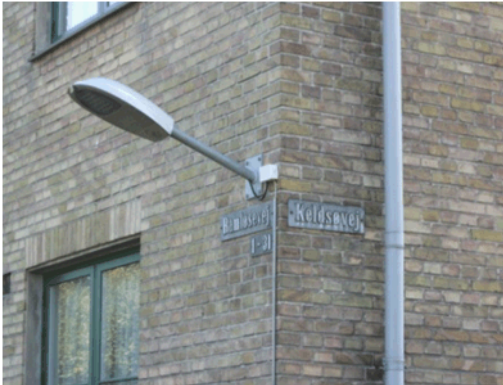
Skiltningen er i orden, men flere steder kunne skiltene godt trænge til at blive afrenset og eventuelt malet. I de mørke timer vil skiltene være væsentligt mere tydelige end de nuværende, og gæster eller andre som kommer til afdelingen for første gang vil lettere kunne orientere sig.

Vejnavne og husnumre bør være tydelige og entydige. Derudover skal de hurtigst mulig efter påkørsel eller hærværk repareres.

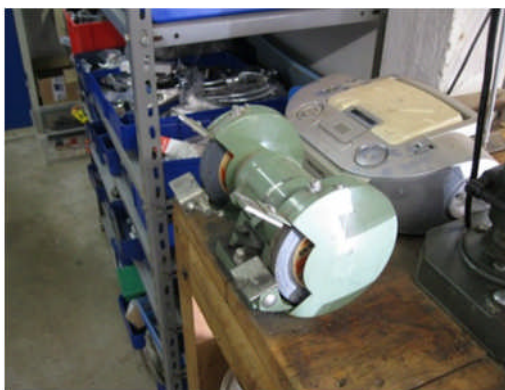
Husk at holde maskiner på el lovlige, således at risikoen for personskader minimeres. Er der besøg af arbejdstilsynet, vil en bænksliber med manglende afskærmning kunne udløse en økonomisk straf.

Det er et krav, at El-værktøj kontrolleres i nødvendigt omfang.

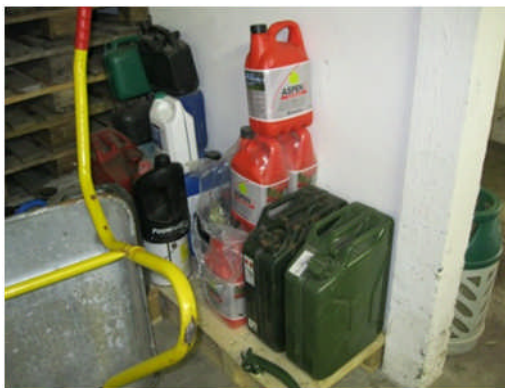
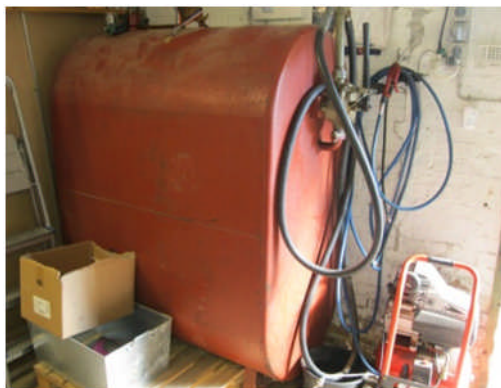
Der er i værkstedet opbevaret drivmidler som ikke er placeret i spildbakker. Flere dunke var ligeledes uden skiltning eller forkert skiltning, der kunne oplyse om hvilke drivmidler som var opbevaret i dunkene. Det anbefales at samle alle drivmidler et sted værkstedet, således at der er en fast plads for opbevaring af disse og placeret på en spildbakke. Ved at opsætte spildbakke vil eventuelle utætheder ikke blive ledt til terrænet eller videre ned i undergrunden, ligesom eventuelle utætheder vil kunne detekteres.

Olie og drivmidler skal altid placeres over spildbakker. Spildbakken bør have en størrelse, så den kan opfange indholdet af den største beholder ved læk. Endvidere bør man holde øje med, at mængden ikke er ulovlig og at oplaget er uden for påkørselsrisiko.

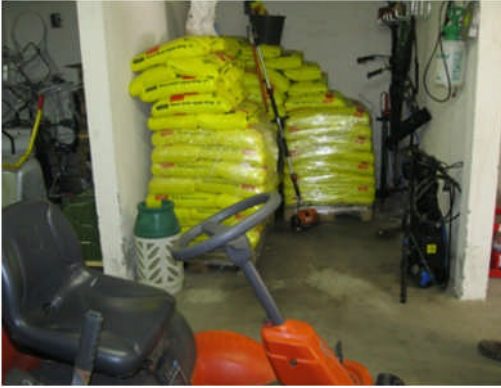
Der er planer om at fjerne saltopbevaringen til en anden location i afdelingen, og dermed fjerne risikoen for nedbrydelse af maskiner og værktøj. Vær opmærksom på at saltoplagring altid bør placeres i et selvstændigt tørt rum.

Husk at salt og gødning skal være oplagret særskilt, ventileret og tørt. Begge kemikalier er stærkt korrosive. Endvidere kan murværk tage skade af salt.

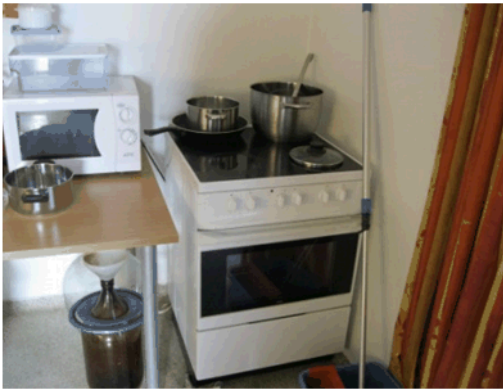
Det anbefales ikke at opbevare materialer på eller i nærheden af komfuret, når det ikke benyttes. Der er risiko for en brand- eller røgskade i tilfældet af at komfuret bliver tændt uden hensigt.

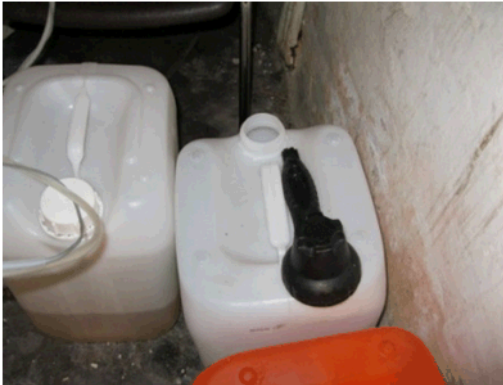
Generelt er leverandørbrugsanvisninger i orden og opdateret, men i afdelingens sæbedoseringsrum til vaskerierne med automatisk sæbedosering var der ikke nogle brugsanvisninger at finde. Derudover manglede der øjenskyll, briller og godkendte handsker. Det anbefales at anskaffe hjælpemidlerne og brugsanvisningerne, således at gældende lovkrav mht. vaskerier med automatisk sæbedosering overholdes. Også selv om håndteringen af produkterne foretages af et eksternt firma. Opsættes handsker, briller og øjenskyll på væggen, vil de have en fast plads og alle som skal foretage håndteringen, vil let kunne finde udstyret. Husk også at holde beholdere lukket for at undgå unødigt afdunstning/fordampning til vaskeriet og dets brugere.

Der skal findes leverandørbrugsanvisninger ved alle arbejdssteder, hvor kemikalier anvendes. Leverandørbrugsanvisningerne bør opdateres regelmæssigt samt være fast punkt på sikkerhedsmøder.

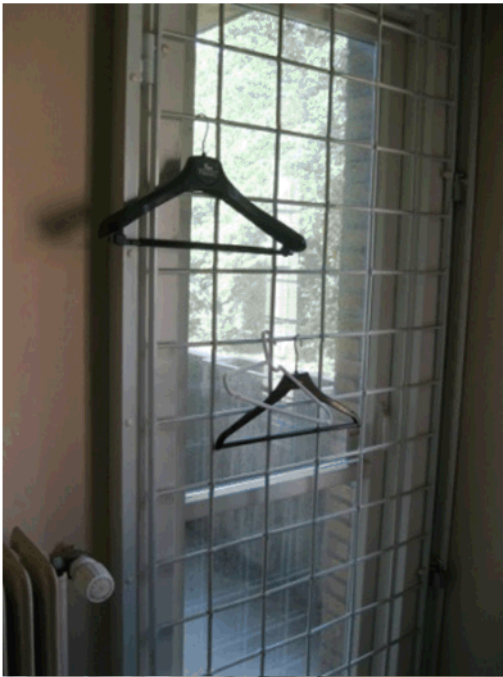
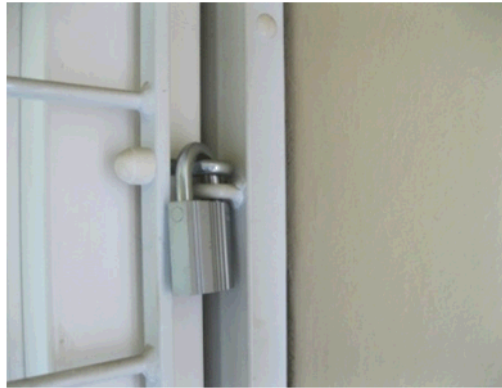
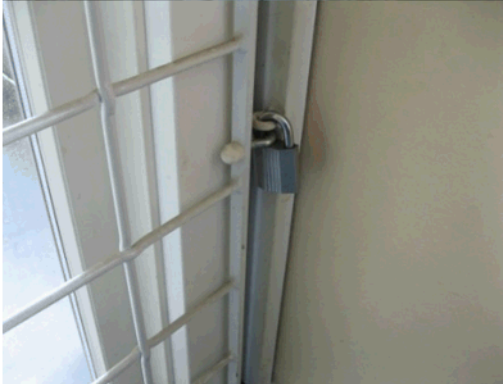
I kiosken blev der registreret en bagudgang til altanen, hvor der var monteret et gitter som var fastholdt med to hængelåse. Gitteret er formentlig opsat for at minimere risikoen for indbrud, men i tilfælde af brand vil der ikke være mulighed for at kunne komme ud. Da her er tale om erhverv, kan der være krav til flugtveje, og dette anbefales undersøgt. Det anbefales i samarbejde med de lokale brandmyndigheder at søge en fælles løsning.

Det er vigtigt at forholdene omkring eventuelle erhvervslejere kontrolleres således, at brændbare oplag håndteres korrekt, at eventuelle fødevarer/affald ikke skaber rotteproblemer, at EI-installationer er i orden osv.

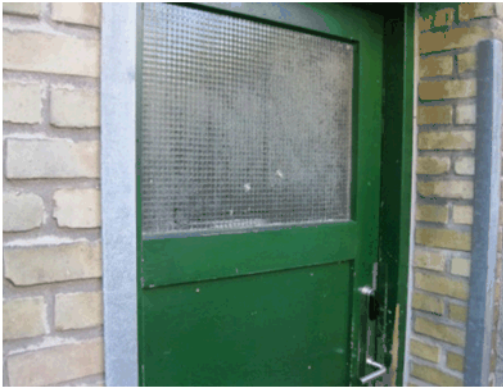
Døren åbner ikke udad, men den er solid.

Er der et specielt behov, kan udskiftning af døre og karme være eneste mulighed.

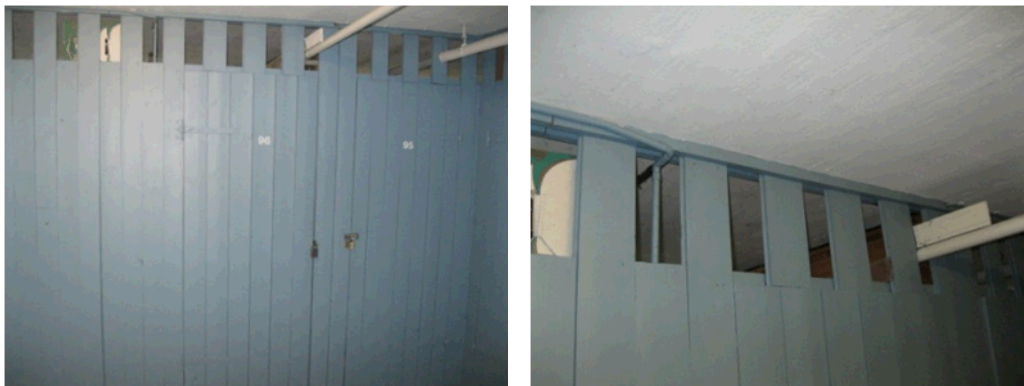
Vil man minimere risikoen for ildspåsættelse, kan man f.eks. opsætte et plademateriale på indersiden af pulterummene, hvor der måtte være åbninger.

God løsning, men er der behov for yderligere sikring kan stålskillerum anbefales.

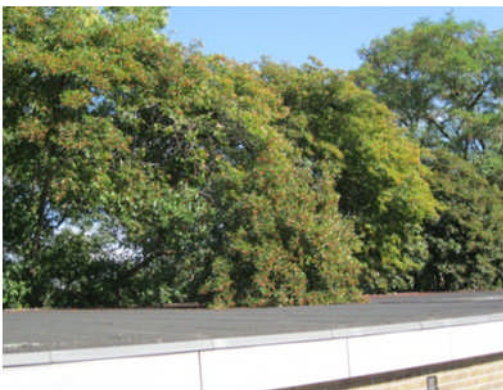
Nabogrunden har beplantninger der hænger ind over garagerne og danner skygge. Da det ikke er afdelingens egne træer, kan det anbefales at tage fat i naboejendommen og forelægge problematikken for at informere og tydeliggøre hvilke påvirkninger det har for afdelingens bygninger og levetid.

Beplantningen anbefales beskåret med henblik på at skabe overblik over området fra lejlighederne.

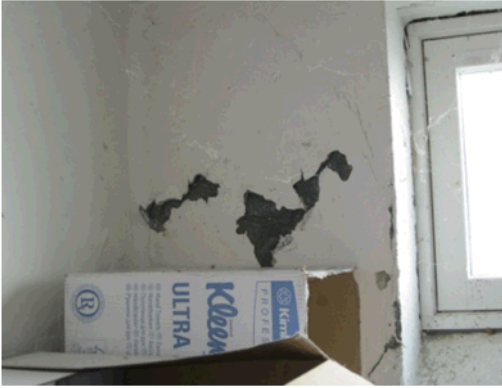
I det ene depotrum i gavlen, hvor der opbevares sæbeprodukter til vaskerierne, virker der meget indelukket og der er ingen form for ventilering. Det anbefales at udlufte tilstrækkeligt, og dermed nedsætte luftfugtigheden, ligesom risikoen for fugtphobninger og skimmeldannelse.

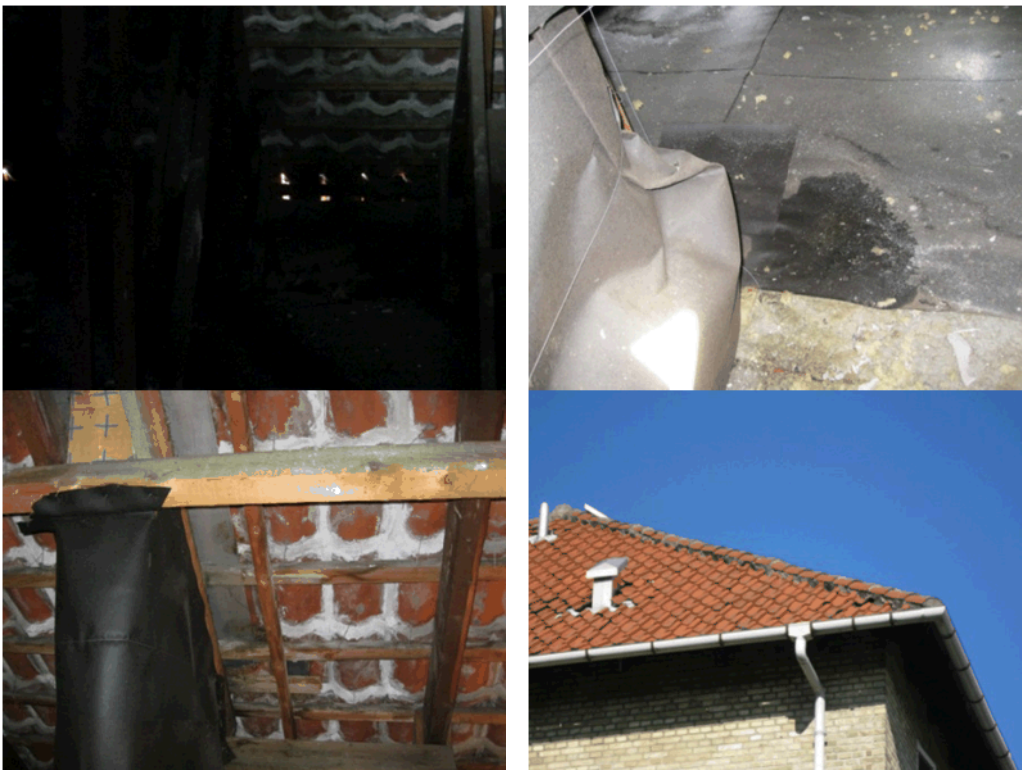
Der blev på loftet observeret en enkelt utæthed omkring installationerne som er ført gennem tagbelægningen og afsluttet i en nyere taghætte. For at minimere risikoen for følgeskader, anbefales det at foretage reparationer i nødvendigt omfang.

Tagbelægning bør med jævne mellemrum og min. en gang om året gennemses for utætheder. Ligeledes bør taget ses efter i tilfælde af storm.

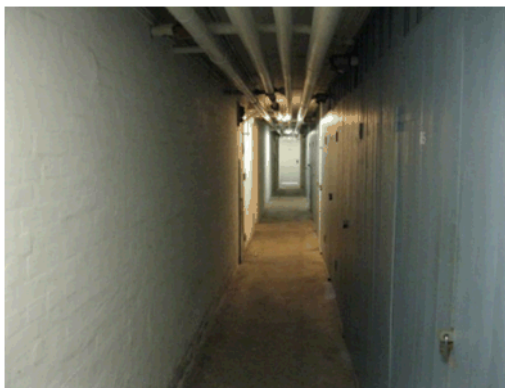
Det opleves som om der er for langt imellem lyskilderne. Da lyset pt. er tændt hele døgnet, kan det anbefales at vurdere/beregne om der med fordel kunne udskiftes til led-belysning som tænder på akustik eller bevægelsesfølere. Fordel ved akustisk tænding er at hvis beboerne står i deres pulterrum og lyset slukker, så behøver de ikke at gå til en kontakt for at tænde lyset igen, det tænder ved et klap i hænderne eller lign. Ud over større tryghed for beboere vil økonomien på sigt også kunne forbedres.

Sørg altid for en passende belysning, hellere for meget end for lidt. Det kan være en god ide at have timer eller bevægelsescensor tilkoblet. Bor man i ejendommen giver det sikkerhed.

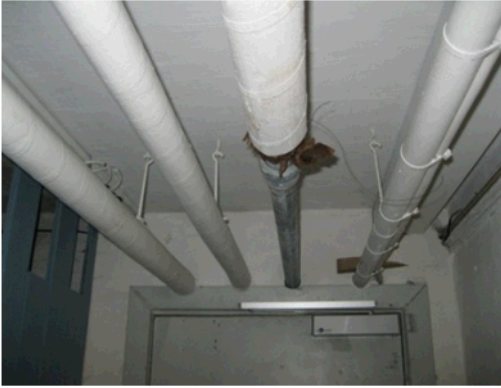
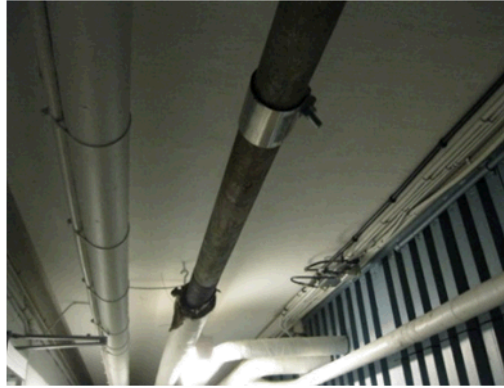
Man er i afdelingen klar over problematikken og den indarbejdes i planlægningen af fremtidige tiltag.

Det anbefales, at få en fagmand til at gennemgå anlægget og finde årsagen til problemerne. For lave temperaturer kan give problemer med f.eks. Legionella eller lignende.

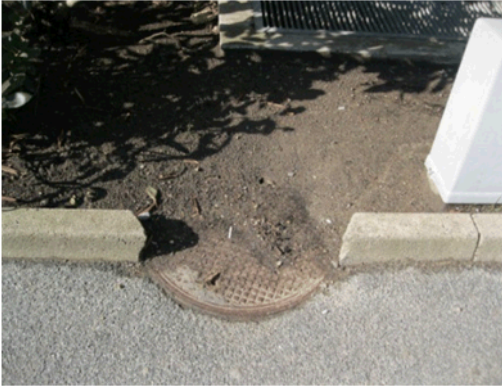
Som det kan ses på ovenstående billede, vil jorden fra bedet kontinuerligt sprede sig til dækslet og ved kraftige regnskyl videre ud på den interne sti. Det anbefales at etablere en kantsten eller anden form for kantbegrænsning, således at der ikke længere flyttes jord og dækslet friholdes.

Det anbefales, at der udarbejdes et fast rensningsprogram tilpasset afdelingen. Rensningsintervaller bestemmes af, hvor hurtigt rørene tilstoppes.

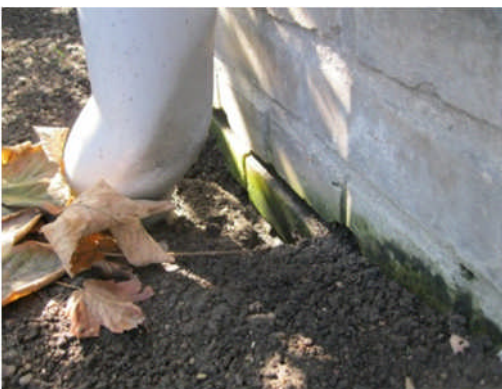
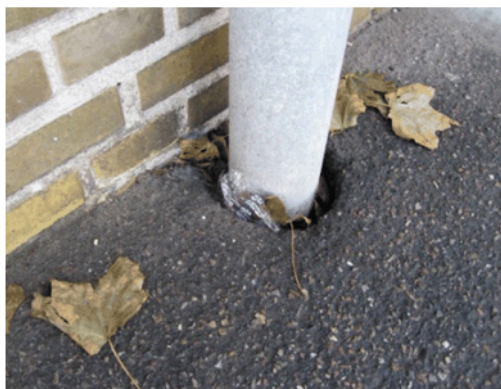
Vær opmærksom på nedløb som ikke er tilsluttet tørledninger eller brønde korrekt. Ved at etablere kraver og afdækninger, vil risikoen for bladfylde installationer minimeres, ligesom risikoen for problemer i den kolde periode.

Det anbefales at få de nødvendige reparationer/udskiftninger foretaget.
